TREBALL FINAL DE GRAU

PRÀCTICUM EN L'EMPRESA IMPULSA GRUP ORTIZ

REHABILITACIÓ DEL CASTELL DE VILA-SECA I ESTUDIS D'IMPULSA

3.4.3.3 ESTAT DE LES BIGUES DE FUSTA I LESIONS EXISTENTS

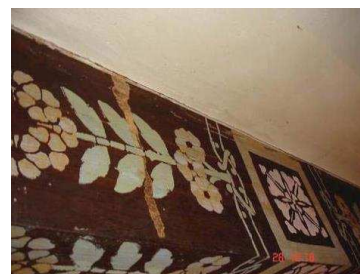
Fig.3.46: Distribuïdor planta baixa. Restes i activitat de termita subterrània en biga artesana.

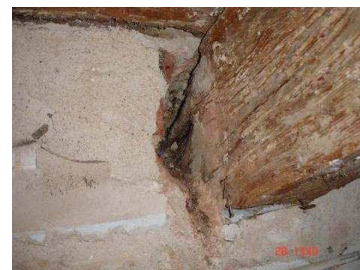
Fig.3.47: Biga de la planta segona. Restes de l'atac de la termita de la fusta seca.

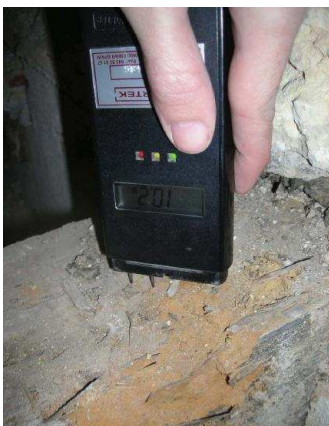
Fig.3.52: Detall d'una de les determinacions de les humitats de contacte mitjançant la utilització d'un Protímetre.

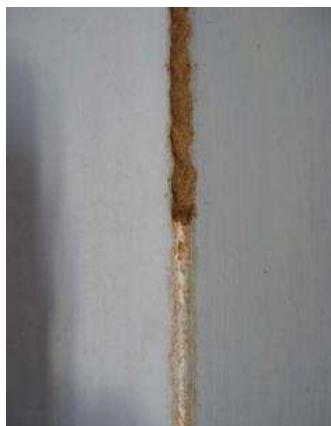
Fig.3.53: Vistes generals i en detall dels conductes de pas de tèrmits existents a les parets de la torre annexa a la planta sotacoberta.

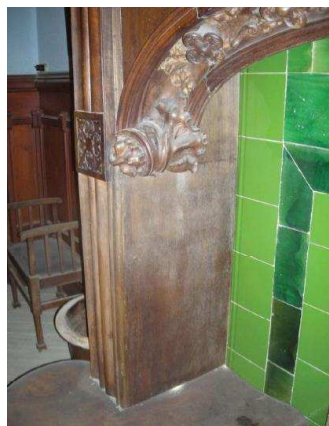
Fig.3.54: Detall d'un atac de carcoma actiu a la xemeneia de fusta de la Biblioteca de la torre annexa en planta baixa.

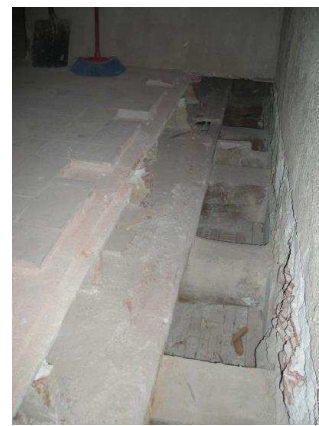
Fig.3.55: Vista general de les cales de definició del forjat tipus 5 (veure Annex COTCA) de sostre de planta primera.

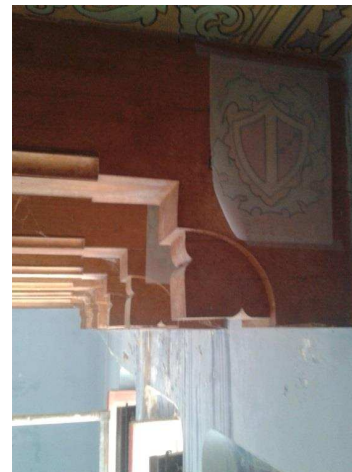
Fig.3.82: Detall d'un escut en el procés de calcar.

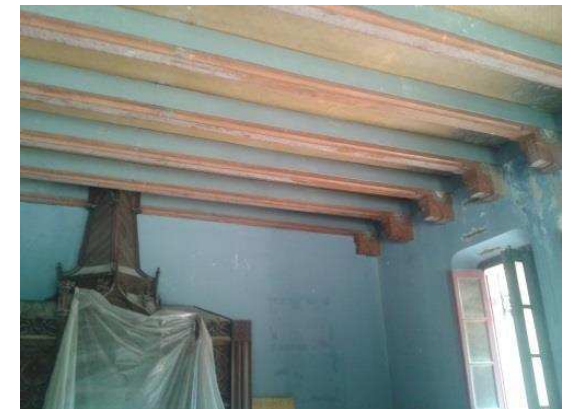
Fig.3.83: Vista general de les bigues de la biblioteca un cop posades les pletines.

En l'apartat 3.5.4.2, adjunto el document que vaig elaborar per tenir la recopilació dels escuts de la biblioteca en planta baixa del castell, ja que les seves bigues de fusta han de portar unes pletines metàl·liques per rigiditzar l'estructura i assegurar que la fletxa d'aquestes no augmenti. La tasca encomanada consistia en calcar a mà un per un tots els escuts, numerar-los i documentar-los, per la posterior restauració i pintat a sobre de les pletines metàl·liques.
